## ② 列車運転支援情報伝送の妨害対策に関する検討

交通システム研究部 ※林田 守正 工藤 希 竹内 俊裕 大野 寛之  
東京大学 水間 毅

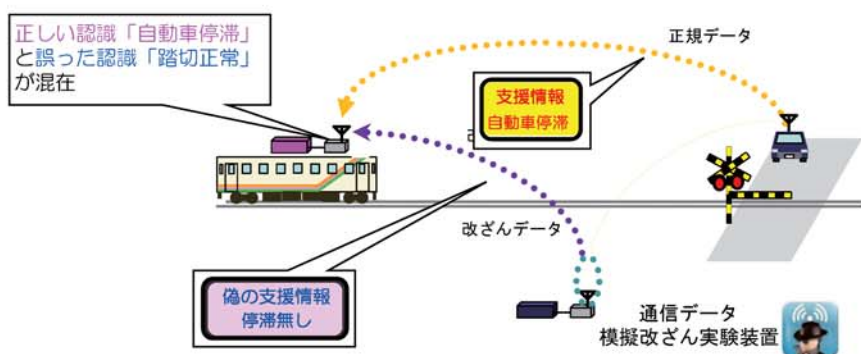
図3 模擬的な「なりすまし妨害」の概要

模擬的な「なりすまし」による伝送妨害（以下、「なりすまし妨害」という。）の概要を図3に示す。踏切に停滞があり、停滞自動車から列車に向けて正規の踏切情報（停滞有り）を送信中に、この情報を第三者が傍受し、偽の踏切情報（停滞無し）に改ざんしたうえで、列車側装置に送信するという想定である。その対策を図4に示す。踏切情報に32ビットCRC(Cyclic Redundancy Check、巡回冗長検査)コ

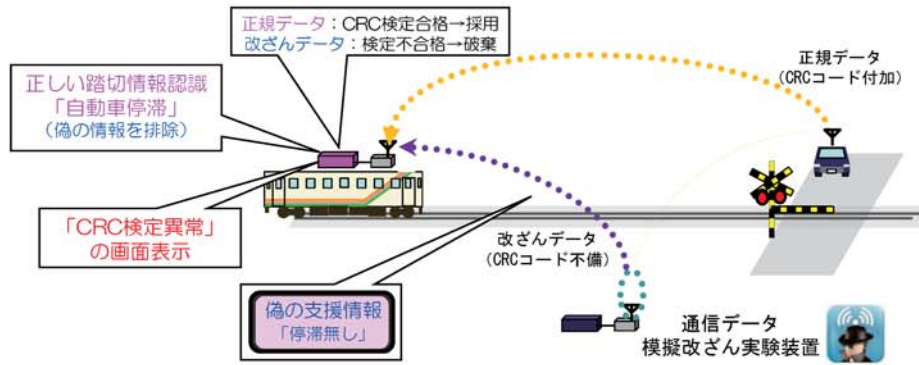
図4 模擬的な「なりすまし妨害」の対策

ードを追加し、列車側装置で受信時に検定を行うことにより、合格した正規データのみが採用され、CRCコードが不備な改ざんデータは破棄される。

2.2.に前述した模擬的な伝送妨害による事象と対策効果を確認するための実験装置の構成を図6に示す。2.1.で前述した伝送システムを本実験向けに一部仕様変更したものである。妨害対策として、異常検知や画面表示に関する以下(1)～(4)の機能を追加した。それらの追加機能について図4、図5及び表1に示す。

CRCについては、CRCコードも同時に改ざんされない限り有効であることが検証された。「CRC検定異常」の併記については、妨害の存在を視認できることが検証され、画面表示の真偽に注意を喚起する効果があると考えられる。なお本実験装置の試行的な仕様では、CRC検定無しで改ざんデータを受信した場合、3.1.1.に前述した画面表示(図2(a)(b)の交互表示)となるが、図2(a)が継続するケースについても検討したい。

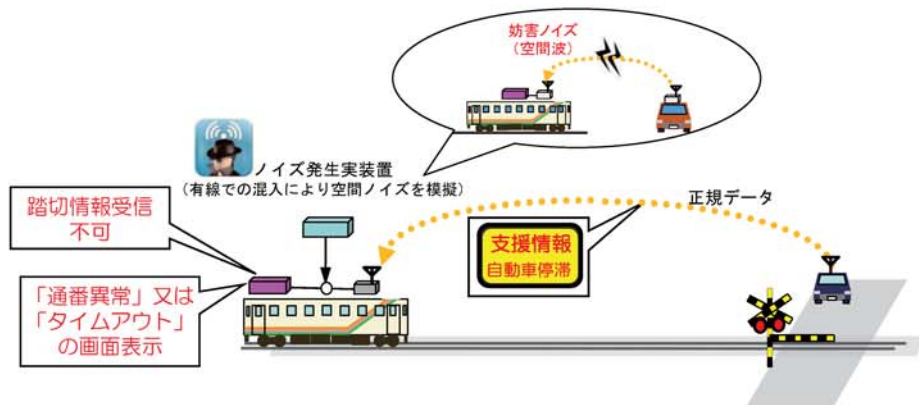
図5 模擬的な「ノイズ妨害」の概要と対策

模擬的なノイズによる伝送妨害（以下、「ノイズ妨害」という。）の概要を図5に示す。自動車側装置からの踏切情報の伝送が偶発的又は意図的なノイズにより妨害され、列車側装置での受信が途絶するという想定である。受信が途絶した場合、踏切情報に関わらず、画面表示は図2(a)となる。

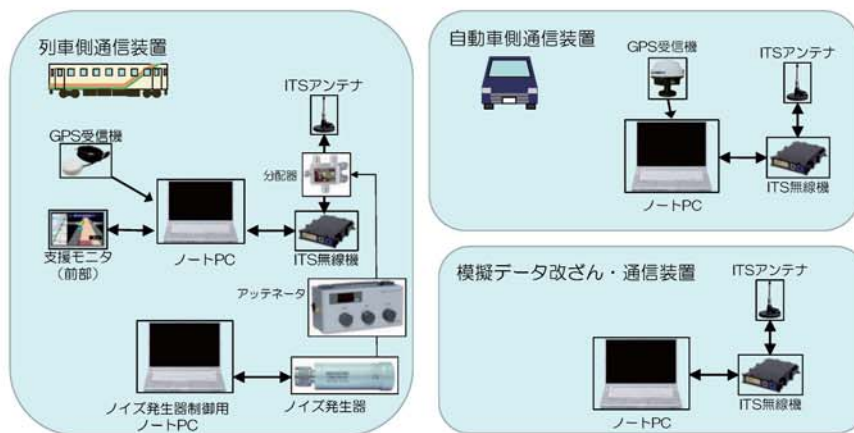
図6 実験装置の構成

列車側装置、自動車側装置の他に、模擬データ改ざん装置を追加した。また列車側装置のアンテナと無線機本体の間に、想定する空間ノイズと等価なノイズ(無線通信と同じ周波数帯の正弦波)を模擬的に有線で印加する装置を挿入した。自動車側装置から停滞情報を受信中の列車が当該踏切手前の所定地点(以下、「警告地点」という。)を越えると、画面表示が図2(a)から(b)に遷移する仕様とした。

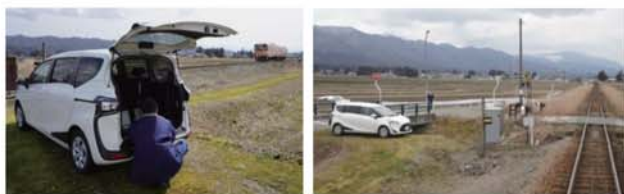
図7 実列車走行実験の状況

実列車走行実験は、地方鉄道の営業路線において実施した。実験の状況を図7に示す。2.3.に前述した装置を実験用の列車及び自動車に設置し、実験走行区間内の踏切の近傍に自動車を駐車させて踏切内停滞を模擬し、また模擬データ改ざん装置を自動車の近くに配置したうえで、列車を踏切に向けて走行させた。なお、この実験における図2の支援画面の視認状況に基づいて、2.3.に前述した対策機能を追加することとし、2.4.2に後述する模擬走行実験において確認した。

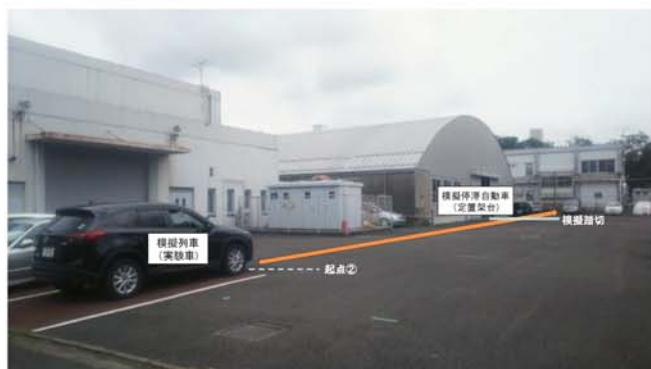
図8 模擬走行実験の状況(起点②→模擬踏切)

模擬走行実験は、当研究所の構内において実施した。実験の状況を図8に示す。列車側装置及び自動車側装置の配置は実列車走行実験と同様としたが、列車は自動車で、停滞自動車は定置架台で、踏切は舗装路

面上のマーキングでそれぞれ模擬した。模擬列車の走行は、実列車走行における距離と速度を縮尺し、2種類のコース(「起点①→起点②→模擬踏切」及び「起点②→模擬踏切」)を設定した。
