⑨ 後付け式踏み間違い時加速抑制装置に関する基本調査

自動車安全研究部 ※関根 道昭 伊藤 紳一郎 岩瀬 常利 廣渡 太一

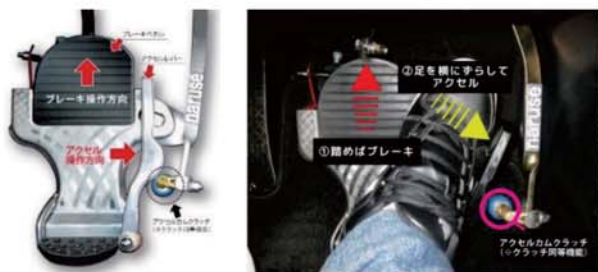
図1 機械式装置の概念図と操作方法
(ワンペダルホームページ資料より)

今回調査した機械式装置は、通常のアクセルペダルを取り外し、ブレーキペダルに取り付けて使用するものである。ドライバはアクセルを踏む代わりに、レバーを足で右側に倒す操作を行う。これにより、とっさの状況で閘雲にペダルを踏み込んだとしてもブレーキのみが作動するようになる（図1）。

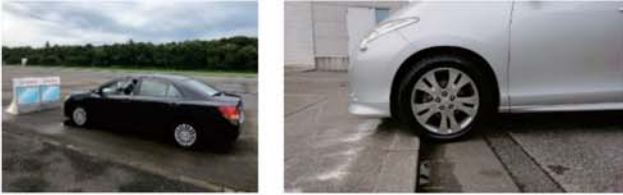
図 3 前方に壁 (左) と段差の乗り越え (右)

前方に壁がある状況でアクセルを踏んだときの車両挙動を調べた。電子式装置1については、模擬障害物が車両の約3m先にある状態でアクセルペダルを強く踏み込んだ（図3左）。電子式装置2と機械式装置については、前方に壁があると想定して、停止状態からアクセルペダルを強く踏み込んだ。その結果、すべての装置において急発進が抑制された。

試験車両が路肩などの段差を乗り越えられるか調査した。自動車試験場構内の高さ 5cm の段差に前輪を接触させた状態で車両を停止させ、アクセルを強く踏み込んだ (図 3 右)。その結果、電子式装置 1 と機械式装置では、全員が遅延なく段差を乗り越えることができた。一方、電子式装置 2 では、12 名中 8 名 (66.7%) が段差を乗り越えることができなかった。この場合、ペダルをゆっくり踏み込む必要がある。

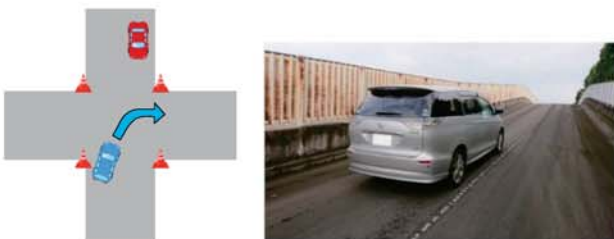
図 4 対向右直場面 (左) と坂道発進 (右)

自動車試験場の走行路に仮想の交差点を設け、交差点内で一時停止した後、強くアクセルを踏み込み右折する状況を検討した (図 4 左)。その結果、電子式装置 1 と機械式装置では、遅延なく交差点を右折することができたが、電子式装置 2 では、12 名中 9 名 (75%) において加速遅延が発生し、スムーズに右折することができなかった。この場合もペダルをゆっくり踏み込んで加速する必要があるが、急いで右折しようとして強くアクセルペダルを踏み込んだときに、なかなか発進できない状況が懸念される。

坂道において一時停止し、発進する場面を検討するため、駐車制動試験路の中腹に試験車両を停止させ、再発進する場面を調べた (図 4 右)。その結果、電子式装置 1 と機械式装置では遅延なく発進することができたが、電子式装置 2 では、すべてのドライバーがアクセルを強く踏み込んでも登坂できず、車両が後ろに下がる現象を経験した。例えば、立体駐車場の入り口などでこの現象が発生した場合、後続車両と接触する可能性がある。

4 つの走行条件を終えた後で、ドライバーに総合的な操作性の違和感について質問したところ、電子式装置 1 ではペダルの操作性に違和感が無いという回答が得られた。一方、電子式装置 2 では、段差の乗り越え、対向右直場面、坂道発進においてスムーズに発進できない場合があったため、12 名中 11 名 (91.7%) がペダルの操作性に違和感があると回答した。また、機械式装置を評価した 13 名中 6 名 (46.2%) が操作性に違和感があると回答した。アクセルペダルは通常、足を縦方向 (前方向) に倒して操作するが、機械式装置では足を横方向にずらして操作するため、約半数のドライバーが違和感を覚えたと考えられる。
